19 september 2019 Mars & Mercurius Antwerpen bezoekt Fort Ertbrand.

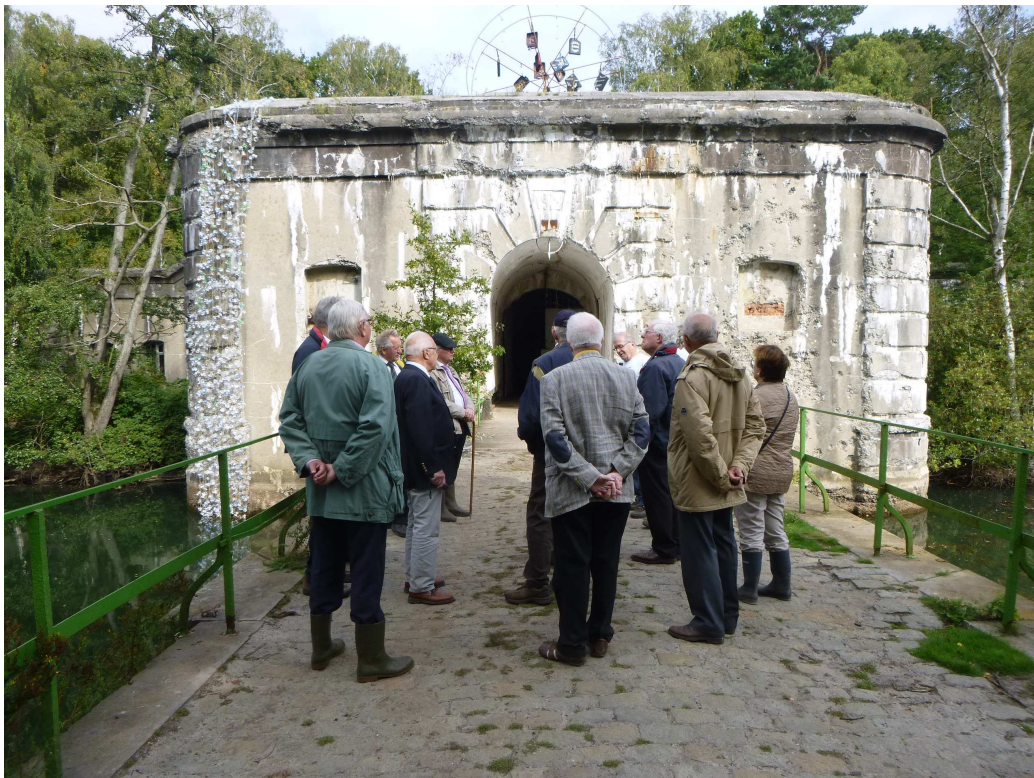
Maar niets is minder waar: het begint al bij de gevel van de enige ingangspoort langs de traditorebatterij. Die is pokdalig, vermoedelijk omwille van kogelinslagen.

Onze gidsen wezen naar een waarschijnlijk wat uit de hand gelopen bijeenkomst van de jagersgroep die voor hen het fort in bezit had. Naar mijn gevoel moet eerder gekeken worden naar Engelse of Canadese troepen in 1944, waarvan gekend is dat zij bunkers uit de omgeving graag gebruikten voor schietoefeningen.

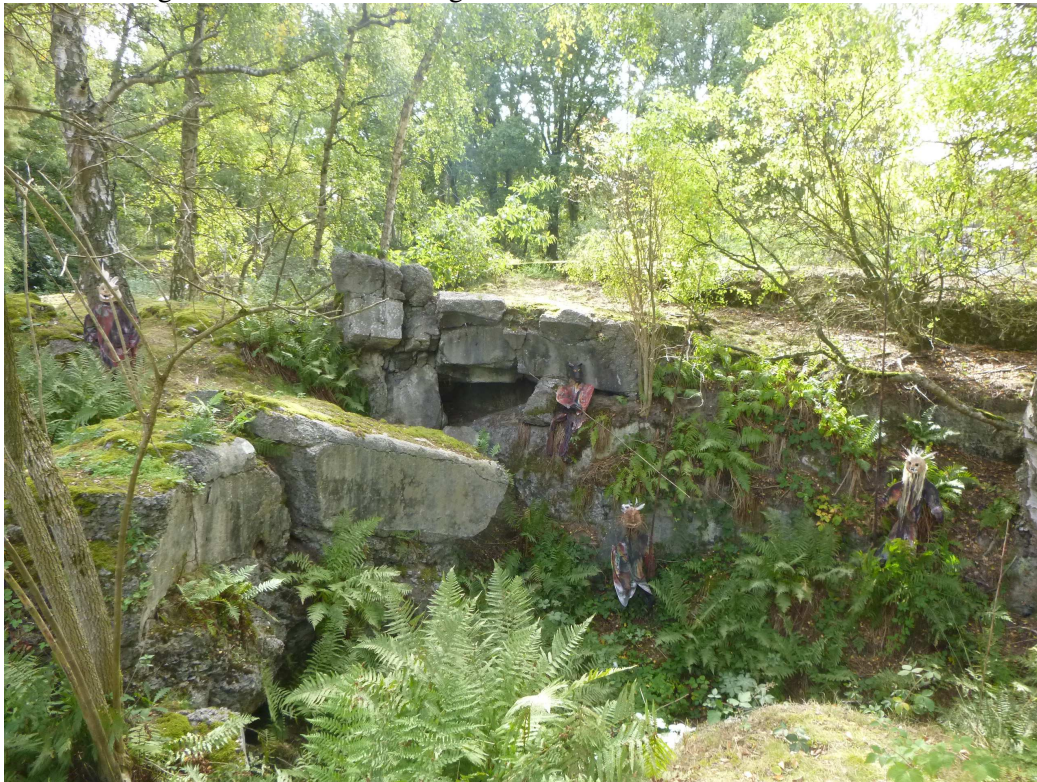
We kregen wel een eerste zicht op de vernielingen die in dit fort gebeurd zijn. We onderscheiden vier soorten:

- 1) door de Belgische bezetting tijdens de 1<sup>ste</sup> WO: bij het verlaten van het fort op 10 oktober 1914 werden, volgens onze gidsen, de voornaamste koepels opgeblazen. Laten we het minstens houden op het onklaar maken van de stukken.

- 2) in 1918 worden de forten van de buitenlinie grondig ontwapend door de Duitsers, bewapening en dekpansters worden meegenomen. Plaataffuiten en voorpansters blijven zitten.

- 3) Tijdens de 2<sup>de</sup> WO, bij het buiten dienst stellen van de buitenlinie, zullen de Duitsers het resterende metaal ontmantelen. Om de voorpansters te recupereren wordt springstof gebruikt, waardoor de betonnen funderingen van de koepels zwaar worden aangetast. Brokstukken cement, afkomstig van de eerder beschreven cementzakjes, werden overal teruggevonden op de wallen.

- 4) Na de 2<sup>de</sup> WO wordt het fort speelterrein voor Dovo die gretig gebruik maakt van de unieke setting om munitie te vernietigen.
